# Wallfahrtskirche Maria Birnbaum in Silenbach Instandsetzung des gemauerten Kuppelgewölbes

Dr.-Ing. Matthias Jagfeld

TFI-Jagfeld, Deutschland

## Summary

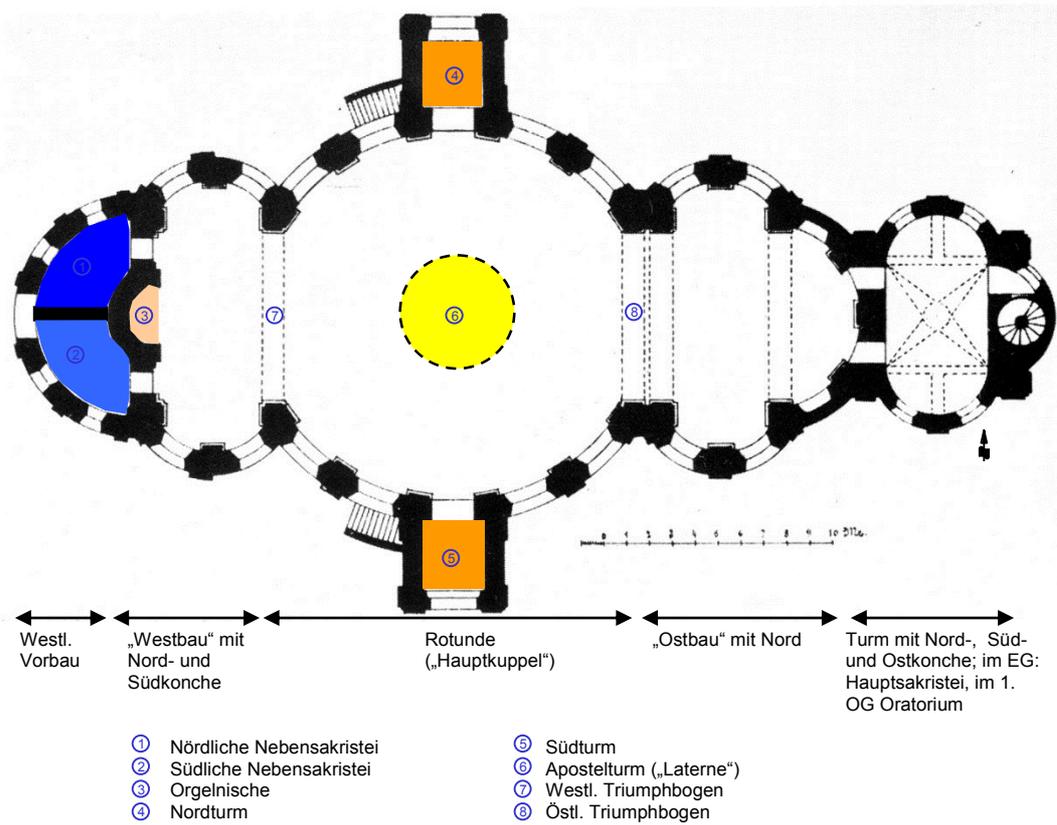
Fig. 1: Grundriß, Benennung der Bauteile

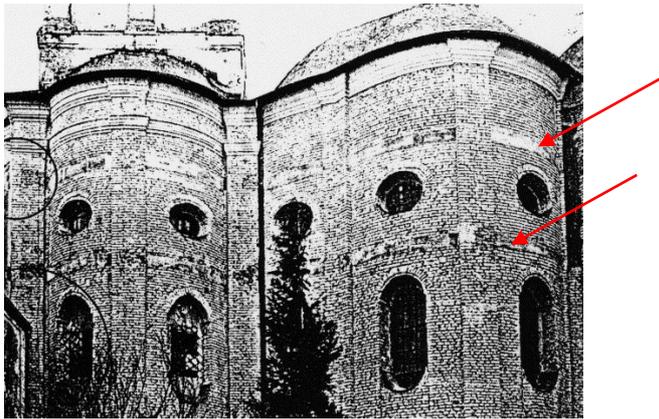
Fig. 3: Foto von der Instandsetzungsmaßnahme 1972-1980, Putz vollständig abgeschlagen, außenseitig eingeschlitzte Stahlbetonringanker

1936-38 kam es zu weiteren Instandsetzungsarbeiten, bei denen das Dach neu eingedeckt wurde. Die letzte große Maßnahme erfolgte in den Jahren 1972-80. Hierbei wurden die Dachwerke auf den Türmen abgebrochen und erneuert, der komplette Putz an der Kirche ersetzt sowie zwei Stahlbetonringanker rings um das Gebäude in das Mauerwerk eingeschlitz und mit Betonbalken über den beiden quer verlaufenden Triumphbögen ergänzt.

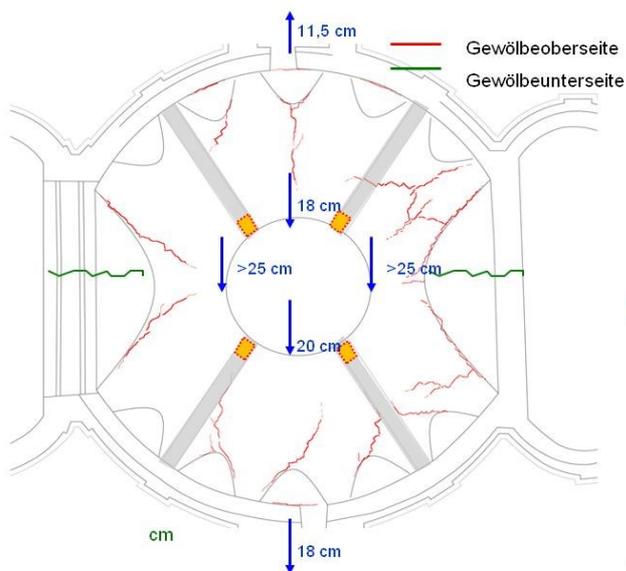
Fig. 4: Schäden Risse und Absenkungen

Einige Risse in der Hauptkuppel verlaufen radial vom Ansatz der Stichkappenscheitel an die Hauptkuppel nach innen. An den Stichkappen weisen sie eine Breite von ca. 1-5mm auf, zur Kuppelmitte hin schließen sie sich. Andere verlaufen in den Kehlen der Übergänge von Hauptkuppel mit den Ost- und Weststichkappen. Hier treten Rissbreiten bis ca. 7 mm auf. Eine Stichkappe im Südosten zeigt einen Abriss von der Sargwand.

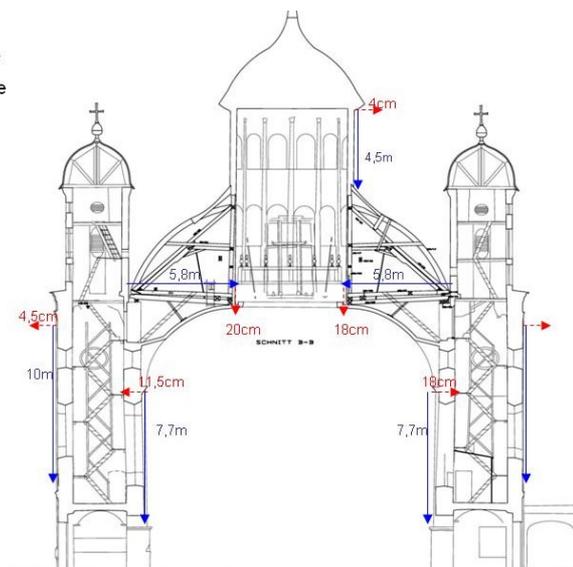
Fig. 5: Verformungen des Querschnitts

Die Sargwände weisen Risse auf, besonders der Abschnitt östlich der beiden Türme zeigt Vertikalrisse von bis zu 13mm. Außen sind diese Risse nicht sichtbar, was auf alte Risse schließen lässt. Der gemauerte Ring um den Okulus ist verformt. Auf der Ost- und der Westseite in Richtung der großen Schildkappen ist er im Vergleich zur Nord- und zur Südseite um ca. 10 cm abgesunken.

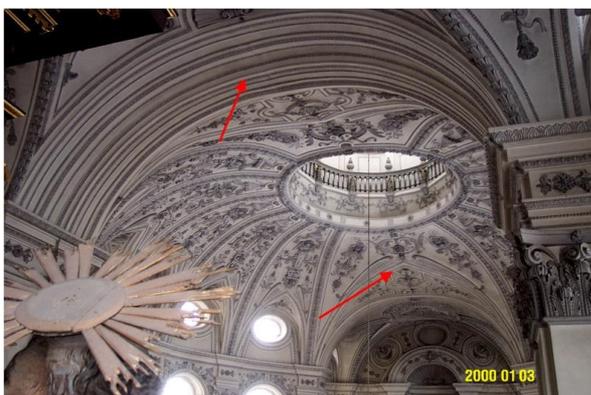
Fig. 6: Schäden Risse und Absenkungen

Die Gurtbögen, die in den Kuppelbereichen zwischen den Seitentürmen und den Triumphbögen zur Verstärkung der Kuppelschale aufgemauert sind, sind oben - am Rand des Okulus - beim Einbau des Dachwerkes abgetragen bzw. abgeschlagen worden. Mindestens der südwestliche Gurtbogen ist im oberen Drittel gebrochen, der Riss zieht sich auch in das Mauerwerk der Kuppel.

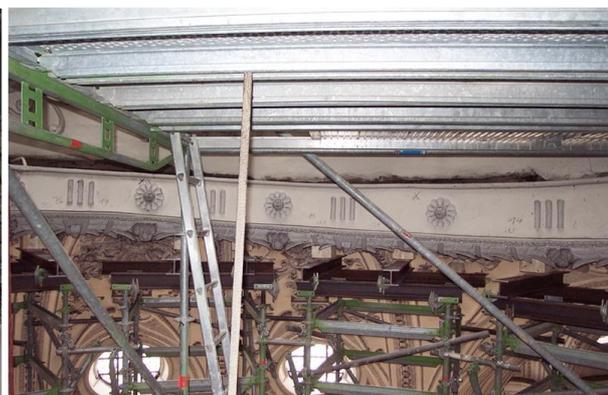
Fig. 7: Verformungen des Rings

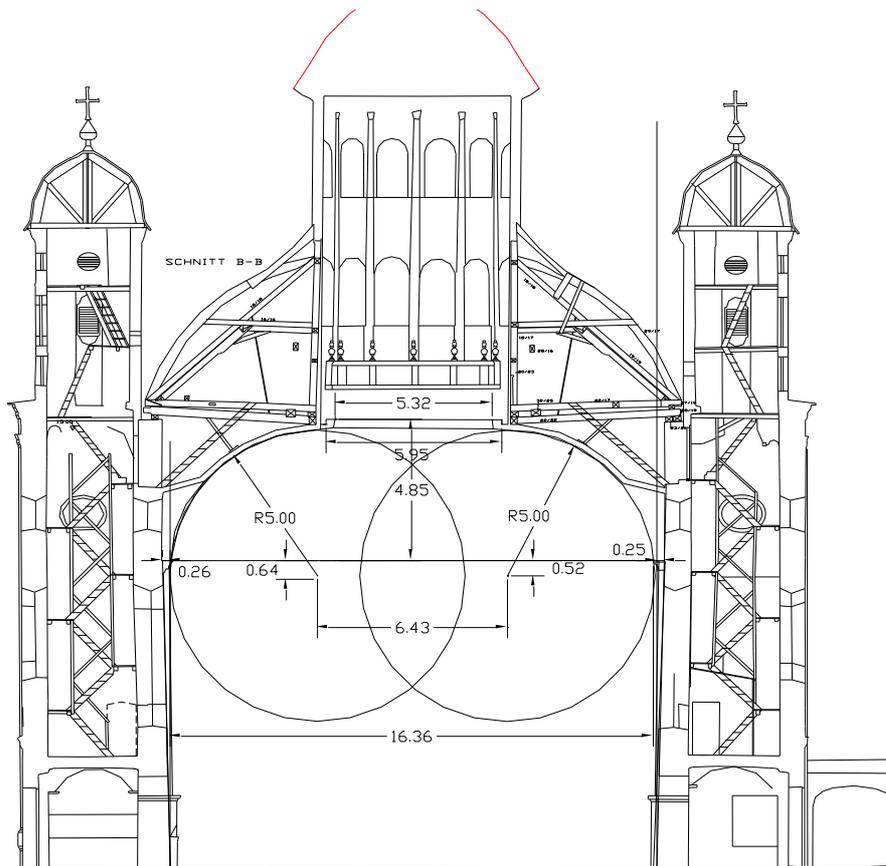
Im Querschnitt lassen sich die dargestellten Schnittlinien der Kuppel durch Halbkreise mit einem Radius von ca. 5,0 m annähern. Wahrscheinlich ist, dass bauzeitlich die Kreismittelpunkte auf der Basislinie (Verbindung der Kapitelle) lagen und eine senkrechte Anfangstangente vorhanden war. Im Aufmaß dagegen liegen die Kreismittelpunkte unterhalb dieser Basislinie, so dass die Kuppel bereits mit einer leicht geneigten Tangente startet.

Fig. 8: Querschnitt, Maße, Verformungen [m]

Diese Tatsache steht im Zusammenhang mit den Schrägstellungen der Außenwände (sichtbar im Querschnitt Nord-Süd). Beide Wände haben sich in Höhe des Gesimses um ca. 25 cm nach außen bewegt! Die daraus resultierende Zunahme der Spannweite hat – wie bei einem Tonnengewölbe – dazu geführt, dass sich das Gewölbe im Scheitel – hier im Bereich des Okulus – abgesenkt hat.

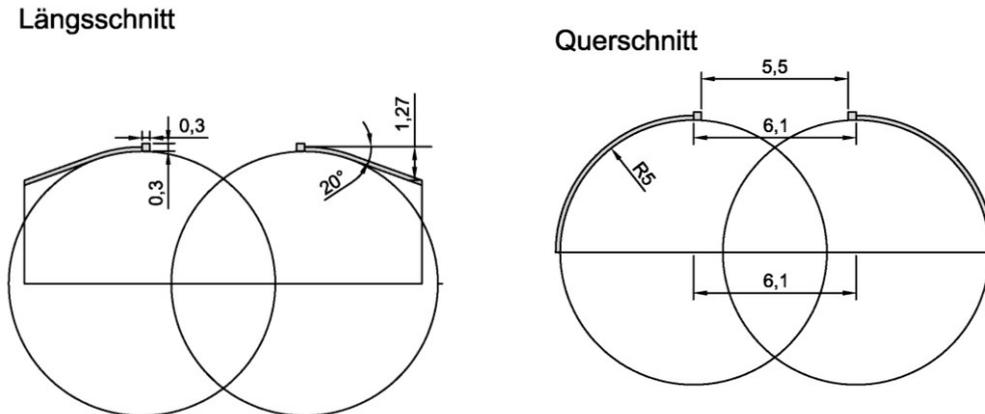
- Die Grundform der Kuppel entspricht dem oberen, äußeren Viertel eines Torus mit einem Hauptradius von 3,15 m und einem Nebenradius von 5,00 m. Die Kuppel läuft oben mit einer waagrechten Tangente gegen den gemauerten Druckring, der einen Querschnitt von ca. 30 auf 30 cm besitzt.

- In diese Kuppel sind im Norden und im Süden je 5 kleine Stichkappen und im Osten und Westen je eine große Stichkappe eingeschnitten.
- Es wird näherungsweise angenommen, dass die östliche und die westliche Stichkappe die gleiche Geometrie besitzen. Der geringfügige Unterschied der Spannweiten wird vernachlässigt.

- Von den Stichkappen sind die Scheitelhöhe an der Außenwand bzw. an den Triumphbögen, die Spannweiten an der Außenwand sowie der Punkt bekannt, an dem ihre Scheitellinie in den Torus einschneidet. Die übrigen geometrischen Daten werden auf eine realistisch erscheinende Art und Weise angenähert. Der Scheitel der großen Stichkappen ist um 20° gegen die Waagrechte geneigt.

Fig. 9: Im Rechenmodell berücksichtigte Grundgeometrie Grundgeometrie von Rotunde und großer Stichkappe

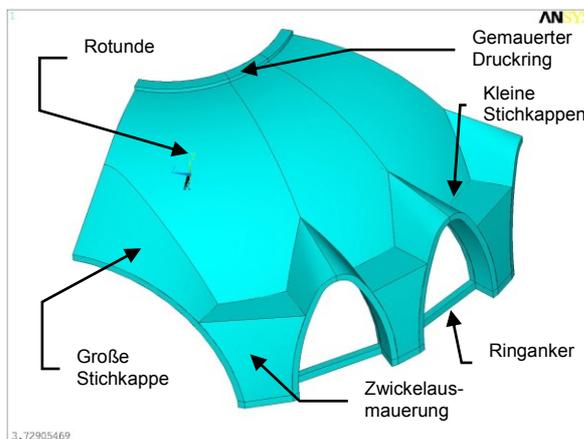
Ausgehend von einer näherungsweise angenommenen doppelten Symmetrie bzgl. der Ost-West-Achse und der Nord-Süd-Achse wird nur ein Viertel der Kuppel als Finite-Elemente Modell abgebildet. Die Modellierung erfolgt mit 8-knotigen Volumenelementen SOLID45. Über die Gewölbedicke werden 3 Elemente verwendet.

Die Zwickelausmauerungen werden ebenfalls mit Volumenelementen abgebildet. Sie sind nicht im Verbund mit dem Gewölbe gemauert und werden daher im Rechenmodell nur mit Kontaktelementen, die ausschließlich Druckspannungen übertragen können, mit den Gewölben der Rotunde und der Stichkappe verbunden. Das Gewölbe besteht aus Ziegelmauerwerk mit 17 cm Dicke.

Fig.10: Geometriemodell, Rotunde, Stichkappen, Zwickelausmauerungen, Ringanker

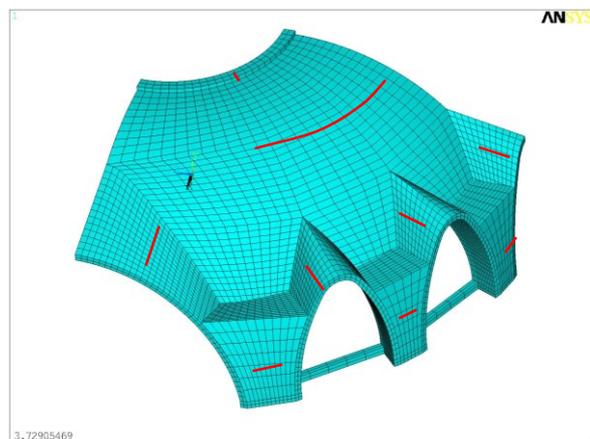
Beim gemauerten Druckring sind die Lagerfugen entsprechende der Lastrichtung, d.h. senkrecht zur Umfangsrichtung angeordnet. Die Lagerfugen in den Stichkappen verlaufen ebenfalls senkrecht zur Fallrichtung.

Fig.11: Finite-Elemente Modell, Richtung der Lagerfugen

Das verwendete Materialmodell berücksichtigt das orthotrope Materialverhalten von Mauerwerk. Die Richtungen der Lager- und Stoßfugen werden über die Elementkoordinatensysteme definiert, die entsprechend ausgerichtet werden. In der Rotunde liegen die Lagerfugen senkrecht zur Fallrichtung.

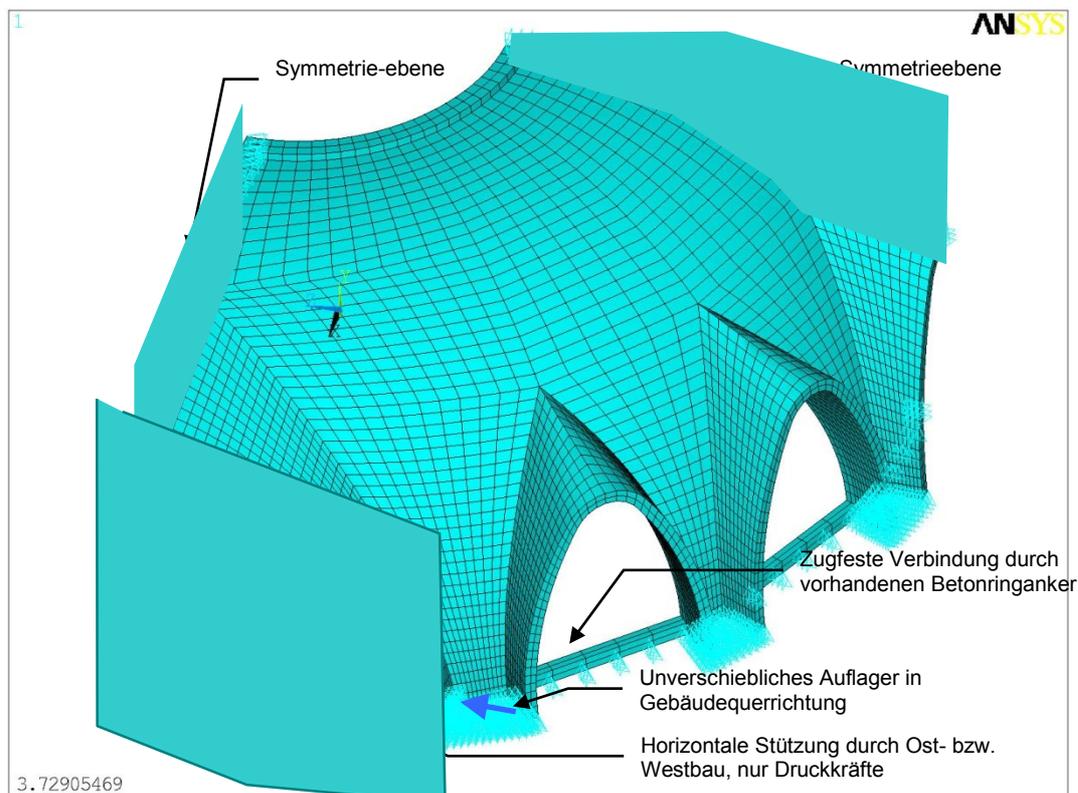
- An den Symmetrieebenen können keine Verformungen aus der Ebene auftreten  $\Rightarrow$  Knotenverschiebungen aus der Symmetrieebene werden unterdrückt.

- In Höhe des Gesimses verläuft der untere Stahlbetonringanker, der in Ringrichtung Zugkräfte aufnehmen kann  $\Rightarrow$  zugfeste Verbindung der Unterseite der Gewölbezwickel. Aus modellierungstechnischen Gründen wird der Ringanker auf der Innenseite und nicht auf der Außenseite der Außenmauer abgebildet.

- Die Wände nehmen nur Vertikalkräfte auf  $\Rightarrow$  vertikale Auflagerbedingungen am unteren Rand.
- Die im Osten und Westen anschließenden kleineren Rotunden des Ost- und des Westbaus können in Kirchenlängsrichtung wirkende Druckkräfte aufnehmen und abtragen. Zugkräfte können nicht aufgenommen werden. Die Modellierung erfolgt mittels Kontaktelementen, die nur Druckkräfte aufnehmen können.

- Der Gurtbogen zum Ost- bzw. Westbau ist in Kämpferhöhe zunächst in Gebäudequerrichtung unverschieblich gehalten

Fig. 12: Lagerbedingungen, unterer Rand vertikal unverschieblich gehalten

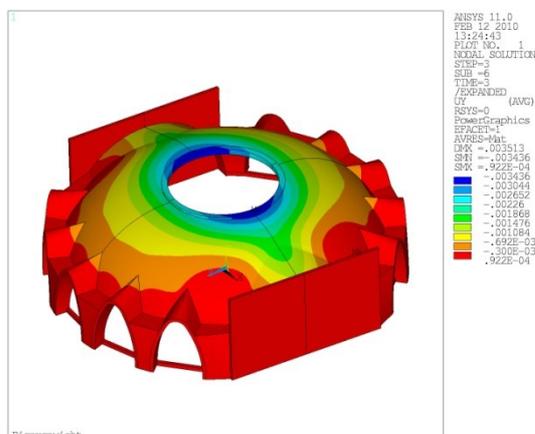
Fig. 13: Vertikalverschiebungen

Im Lastfall Eigengewicht ergeben sich nur geringe Vertikalverschiebungen von maximal 3 mm. Auffallend ist, dass die größten Verschiebungen im Osten und Westen beim Übergang zu den großen Stichkappen auftreten.

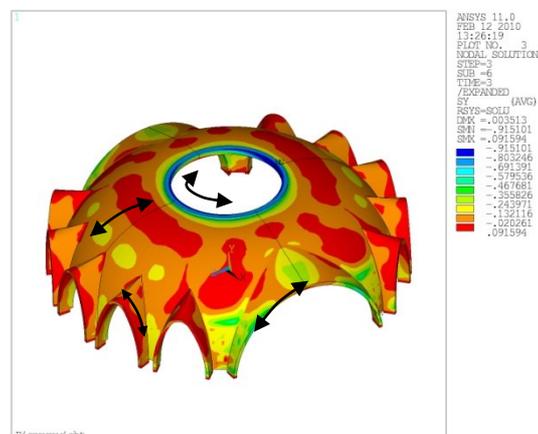
Fig. 14: Spannungen senkrecht zu den Lagerfugen

Wie erwartet bildet sich um den Okkulus ein Druckring aus, der den horizontalen Bogenschub der Kuppelsegmente kurzschließt. Die Druckspannungen im Mauerwerk sind gering und betragen ca. 0,12 N/mm<sup>2</sup>.

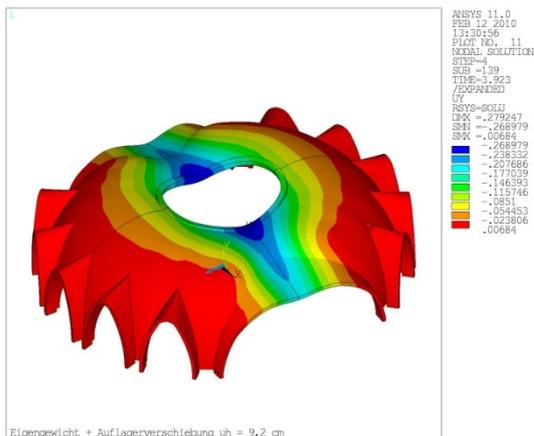
Fig. 15: Vertikalverschiebungen [m]

Die Aufweitung der Gurtbögen führt zur Absenkung der Scheitel der großen Stichkappen – siehe Fig. 15, die sich auch auf den Rest des Gewölbes auswirkt: Im Osten und im Westen der Kuppel senkt sich der Scheitel um ca. 27 cm, während die Absenkungen im Norden und Süden mit ca. 12 cm deutlich geringer sind. Der um den Okulus verlaufende Druckring im Mauerwerk liegt damit nicht mehr in einer Ebene, was dazu führt, dass sich die Ringdruckspannungen im Westen und Osten an der Oberseite und im Norden und Süden an der Unterseite konzentrieren – siehe Fig. 16.

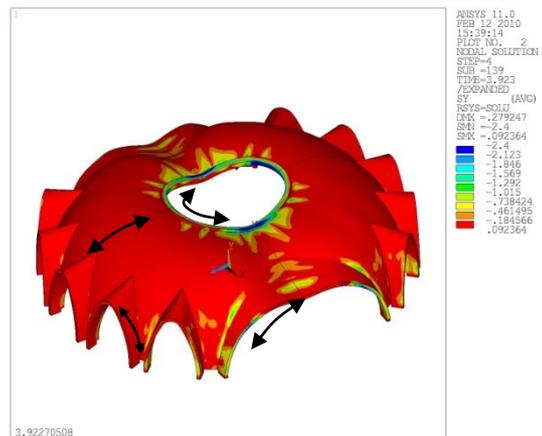
Fig. 16: Spannungen senkrecht zu den Lagerfugen [MN/m<sup>2</sup>]

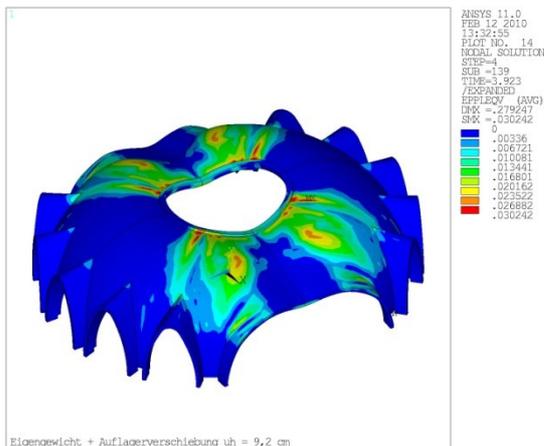
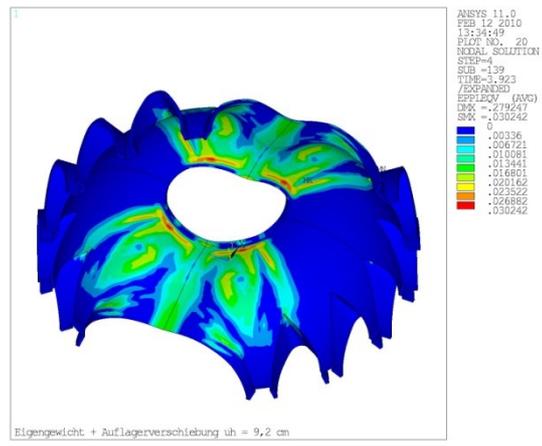
Fig. 17: plastische Dehnungen (=Risse)

Fig. 18: plastische Dehnungen (= Risse)

Die Risse werden in der Berechnung durch plastische Dehnungen repräsentiert – siehe Fig. 17 und Fig. 18. Sie stimmen prinzipiell gut mit den vor Ort beobachteten Rissen überein: Im Scheitelbereich wird unterseitig der typische Scheitelriss errechnet, im Übergangsbereich zwischen den großen Schildkappen und dem kuppelartigen Bereich treten Durchrisse auf, die ebenfalls vor Ort beobachtet werden können.

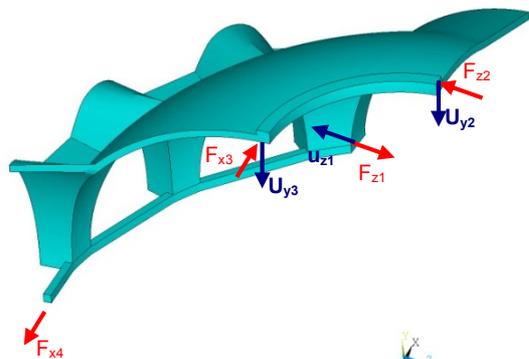
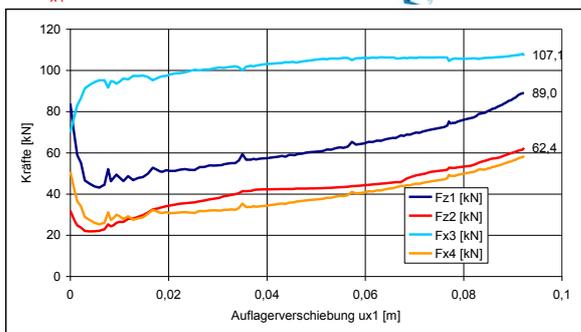
Fig. 19: Kräfte in Abhängigkeit der horizontalen Auflagerverschiebung

In Fig. 19 und Fig. 21 sind horizontale Auflagerkräfte und Vertikalverschiebungen in Abhängigkeit der aufgetragenen Auflagerverschiebung dargestellt, Fig. 20 und Fig. 22 zeigen die Ableitung dieser Größen nach der aufgetragenen Auflagerverschiebung. Die Kraft  $F_{z1}$  ist die Kraft die derzeit vom Wandmauerwerk in den Baugrund abgetragen werden muss, die Kraft  $F_{z2}$  und  $F_{x3}$  wirkt in dem gemauerten Druckring und die Kraft  $F_{x4}$  in dem vorhandenen Betonringanker.

Von besonderem Interesse ist die Horizontale Auflagerkraft  $F_{z1}$ . Im Lastfall Eigengewicht beträgt sie 84 kN, sie fällt schon bei sehr kleinen Auflagerverschiebungen auf ca. die Hälfte ab und steigt dann zunächst nahezu linear und später überproportional an. Ein Anstieg ins Unendliche, der ein eindeutiges Zeichen für ein rechnerisches Versagen wäre, ist nicht zu erkennen. Die Ableitung von  $F_{z1}$  nach  $u_{z1}$  ist bis ca. 6 cm Verschiebung nahezu konstant und nimmt dann ebenfalls überproportional zu.

Die horizontale Auflagerkraft ändert in Abhängigkeit von der Auflagerverschiebung – siehe Fig. 19 und Fig. 23. Der Abfall zu Beginn wird durch die Rissbildung verursacht, die eine steilere „Stützlinie“ ermöglichen. Mit zunehmender Auflagerverschiebung senkt sich die Gewölbemitte nach unten ab. Da sich damit der Gewölbestich verringert, wird die „Stützlinie“ flacher und der Gewölbeschub steigt wieder an.

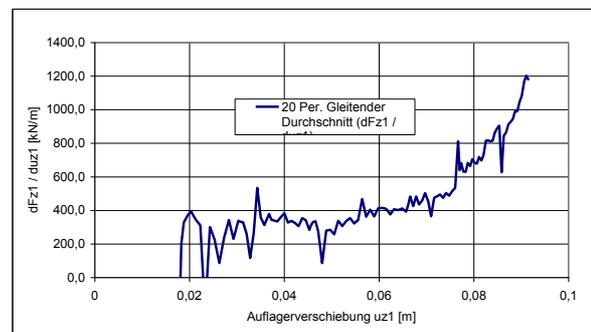
Fig. 20: Ableitung der Auflagerkraft  $F_{z1}$  nach der Auflagerverschiebung  $u_{z1}$

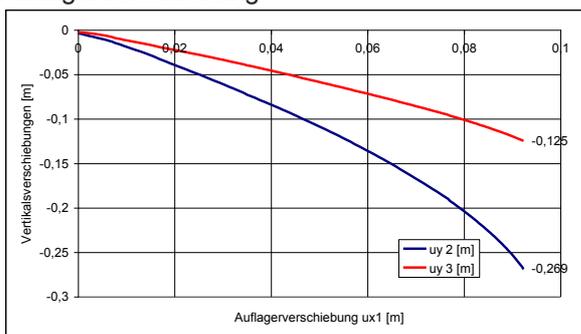
Fig. 21: Vertikalverformungen des gemauerten Druckrings in Abhängigkeit der vorgegebenen Auflagerverschiebung

Die Betrachtung der Verschiebungsverläufe ergibt dagegen einen deutlichen Hinweis auf ein rechnerisches Versagen. Aus der Ableitung der Verläufe ist zu erkennen, dass zwischen den letzten beiden konvergierten Lastschritten der Verschiebungszuwachs stark überproportional zunimmt. Das ist ein starkes Indiz dafür, dass der Druckring nach unten durchzuschlagen bzw. auszuknicken beginnt und das Modell rechnerisch somit bei einer Auflagerverschiebung von 9,2 cm versagt.

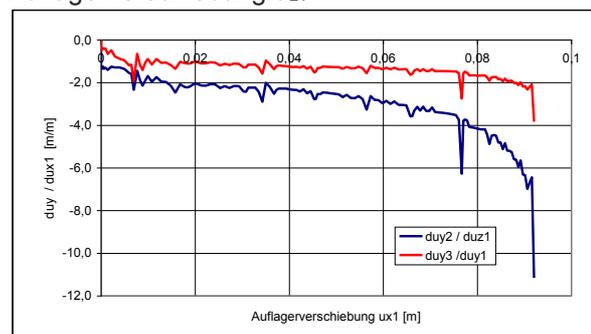
Fig. 22: Ableitung der Vertikalverformungen des gemauerten Druckrings nach der vorgegebenen Auflagerverschiebung

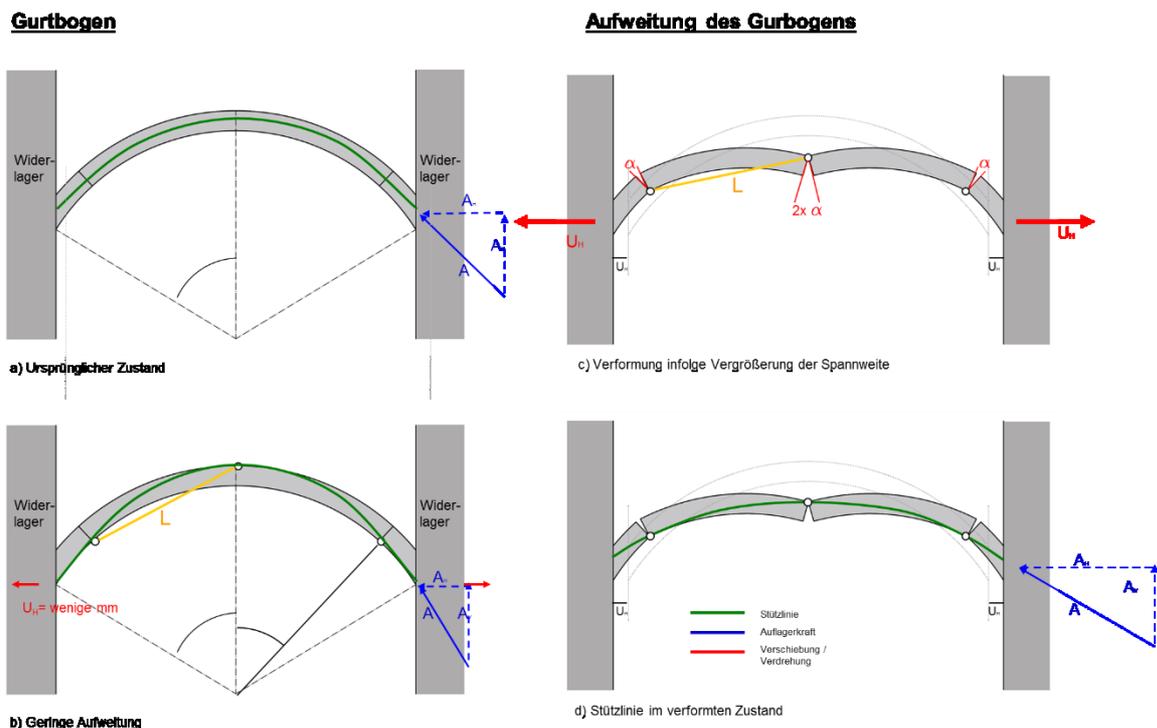
Fig. 23: Tragverhalten eines Bogens beim Nachgeben der Widerlager

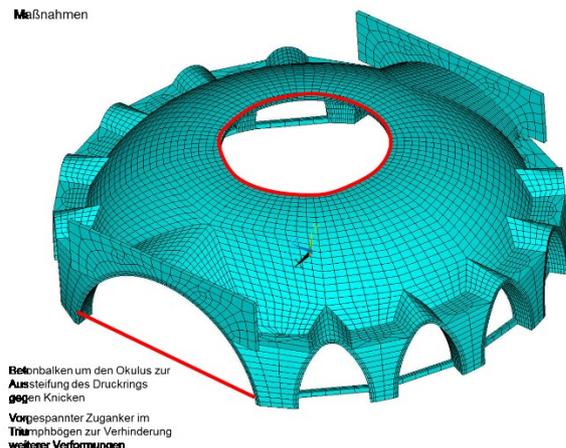
Fig. 24: Vorgesehene Maßnahmen (Entwurfsplanung)

- Weitere Auflagerverschiebungen müssen verhindert werden
- Die Standsicherheit wird durch eine Aussteifung des gemauerten Druckrings gegen Knicken aus der Ebene deutlich erhöht werden.

Die in den 1970er Jahren eingebauten untern Betonringanker werden daher in den Triumphbögen mit Zugankern zusammengespannt, d.h. die damals begonnenen Sicherungsmaßnahmen werden konsequent zu Ende geführt. Zur Aussteifung des gemauerten Druckrings wird um den Okulus ein Betonringbalken erstellt, der vertikal mit dem Gewölbe verbunden wird und so die aus unterschiedlichen Durchbiegungen entstehenden Abtriebskräfte aufnimmt.

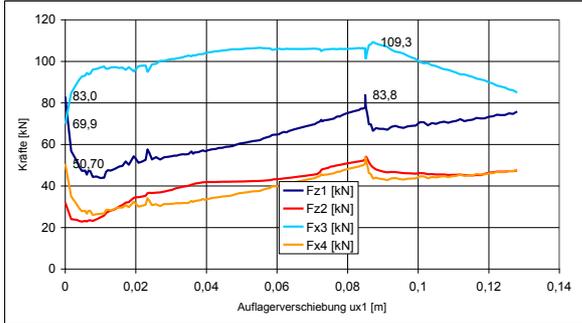
Fig. 25: Kräfte in Abhängigkeit der horizontalen Verschiebung des Auflagers

Nach dem Einbau des Ringankers fällt die horizontale Auflagerkraft  $F_{z1}$  zunächst mit zunehmender Auflagerverschiebung ab und erreicht bei  $u_{z1} = 9$  cm ein Minimum, bevor die dann wieder ansteigt.

Die Berechnung zeigt, dass der Ringanker nicht nur den gemauerten Druckring im derzeitigen Zustand aussteift, sondern bei weiter zunehmender Vertikalverschiebung auch als Verteilerbalken wirkt. Sobald nach dem Einbau des Ringankers weitere Auflagerverschiebungen auftreten, überträgt der Ringanker Vertikalkräfte aus dem nachgiebigeren Gewölbe im Bereich der großen Stichkappen auf den steiferen Bereich der Kuppel im Bereich der Treppentürme. Mit der Abnahme der Vertikalkräfte im Bereich der Stichkappen reduziert sich auch die Horizontalkraft, die durch die neuen Zuganker aufgenommen werden muss.

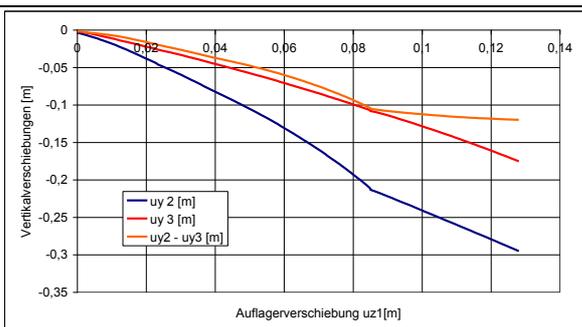
Fig. 26: Vertikalverformungen des gemauerten Druckrings in Abhängigkeit der horizontalen Verschiebung des Betonringankers

Die Vertikalverformungen des Ringankers nehmen nach dem Einbau gleichmäßig zu. Die Zunahme der Vertikalverschiebung ist wieder proportional zur Zunahme der Auflagerverschiebung. Der Unterschied der Vertikalverformung des Ringankers im Quer- und im Längsschnitt bleibt annähernd konstant.

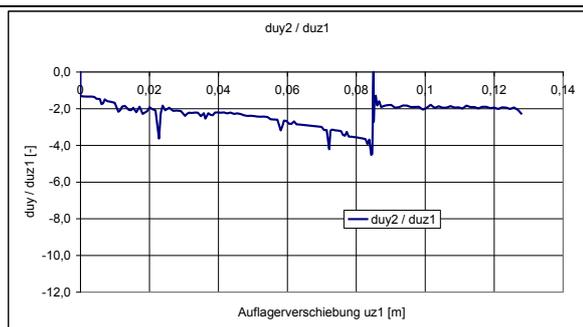
Fig. 27: Ableitung der Vertikalverformungen des gemauerten Druckrings nach der vorgegebenen Auflagerverschiebung in Abhängigkeit der horizontalen Auflagerverschiebung

Die Berechnung konvergiert bis zu einer Auflagerverschiebung von ca. 13 cm. Die Auswertung der lastabhängigen Verformungen ergibt, dass dieser Wert noch nicht das rechnerische Versagen darstellt.

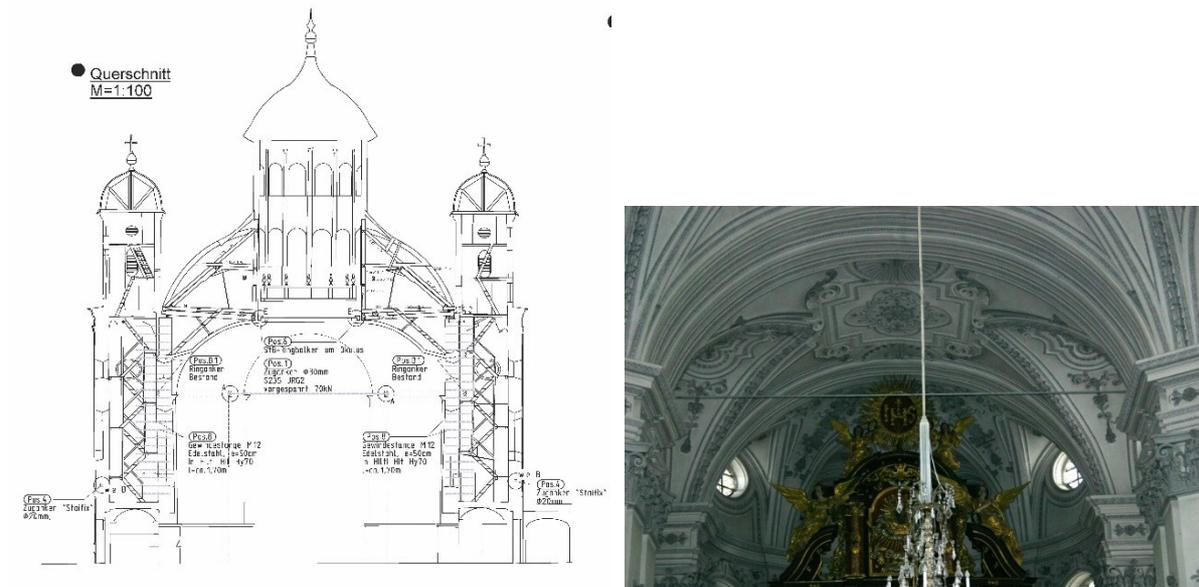
Fig. 28: Zuganker, Maßnahmenplan, Ausführung

Als Instandsetzungsmaßnahme wurden in den Gurtbögen Spannanker eingebaut, die den Gewölbeschub aufnehmen. Um den Okulus herum wurde ein Betonring eingebaut, der den Druckring im Mauerwerk gegen Ausknicken stabilisiert und so dem Gewölbe eine größere Toleranz gegenüber weiteren Aufweitung gibt.

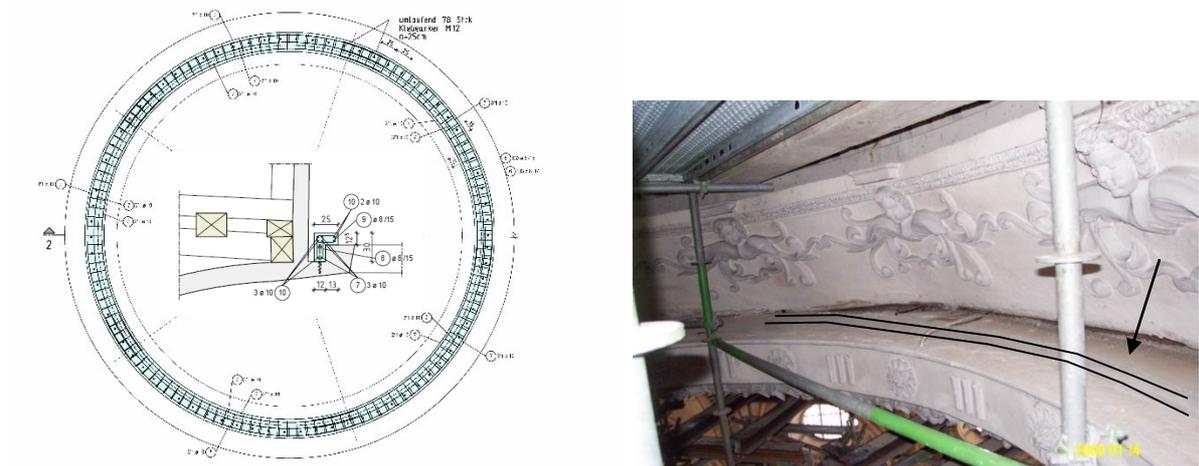
Fig. 29: Bewehrungsplan Betonring zur Aussteifung des Okulus (Grundriss, Schnitt), Ausführung
